2023 年厦蓉高速公路龙长段二类桥  
维修处治工程

施 工 图 设 计

福建省高速技术咨询有限公司

二〇二三年七月

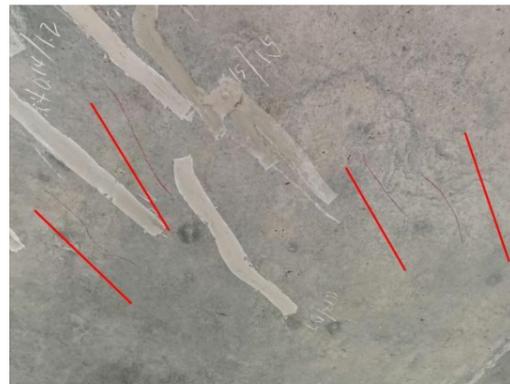
图 3-1: 紫云宫 1 号大桥(上行) 2DIB 箱梁: 距 1 号墩 55m 起, 距右侧 1m 处, 梁底纵向裂缝; 数量: 4 条, 长度: 0.4m, 宽度: 0.12mm。

(1) 当裂缝宽度 $<0.15\text{mm}$ 时，其对结构内部钢筋锈蚀的影响较小，采用表面封闭法进行封闭；

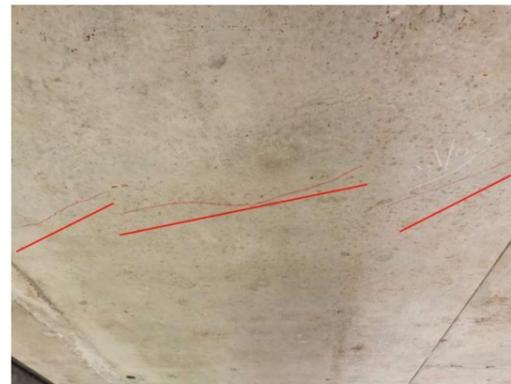
图 3-2: 紫云宫 1 号大桥(上行) 2DIB 箱梁: 距 2 号墩 35m 起, 距左侧 1m 处, 梁底纵向裂缝; 数量: 3 条, 长度: 0.6m, 宽度: 0.13mm。

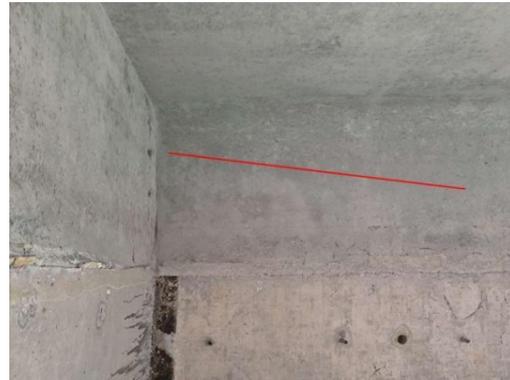
图 3-3: 苦竹山大桥(上行) 3-7T 梁: 距 3 号墩 11m 起, 右翼缘板纵向裂缝; 数量: 1 条, 长度: 0.7m, 宽度: 0.12mm。

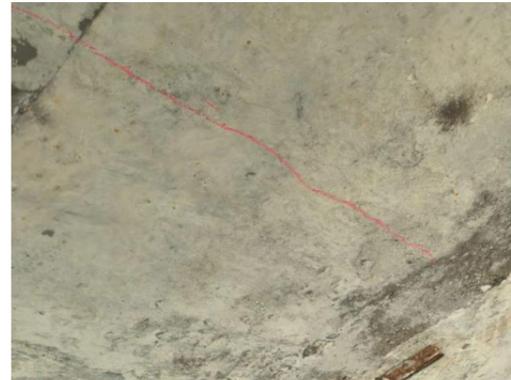
图 3-4: 牛角岗 2#大桥(上行) 2DIB 箱梁: 距 2 号墩 48m 起, 梁底纵向裂缝; 数量: 1 条, 长度: 1m, 宽度: 0.13mm。

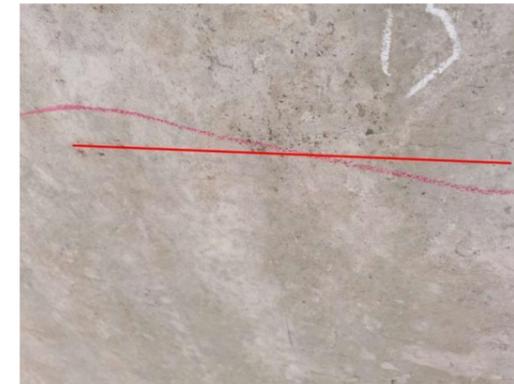
图 3-5: 白石岭大桥(上行) 3DIB: 距 2 号墩 12m 起, 距左侧 2m 处, 梁底纵向裂缝; 数量: 1 条, 长度: 0.5m, 宽度: 0.12mm。

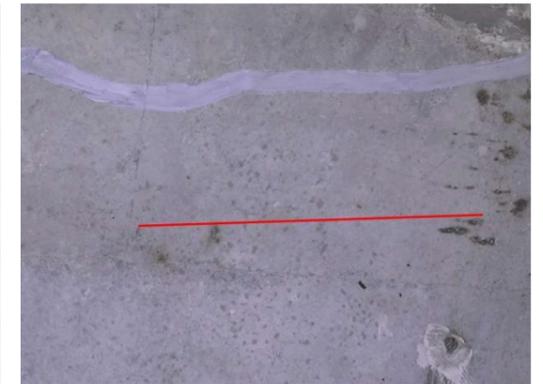
图 3-6: 船岭崇特大桥(上行) 1DINB 箱梁: 距 1 号墩 50m 起, 距右侧 3m 处, 梁顶纵向裂缝; 数量: 1 条, 长度: 2m, 宽度: 0.14mm。

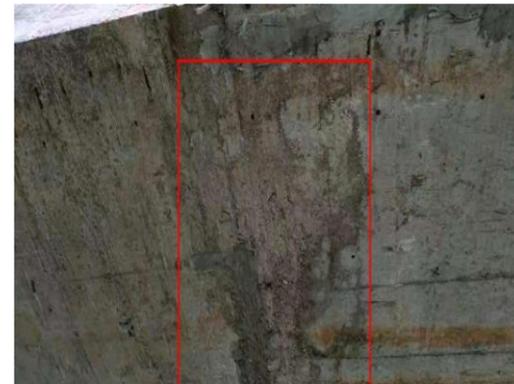
图 3-7: 何家坡 1#大桥(上行) 1DIB 箱梁: 距 0 号台 5m 起, 距右侧 0m 处, 梁底蜂窝、麻面; 数量: 1 处, 长度: 1m, 宽度: 0.8m。

蜂窝是混凝土表面无水泥砂浆，露出石子的深度大于5mm但小于保护层的蜂窝状缺陷，主要是配合比不准确、浆少石子多、搅拌不匀、浇筑方法不当、振捣不合理、砂浆与石子分离或模板严重漏浆等因素导致。

混凝土存在蜂窝、麻面、混凝土剥落、掉角、缺损、凹陷、网裂、流白灰、孔洞等缺陷的，先凿除缺陷部位表层的松散混凝土，露出新鲜混凝土，然后用聚合物砂浆或聚合物混凝土对缺陷部位进行修补。

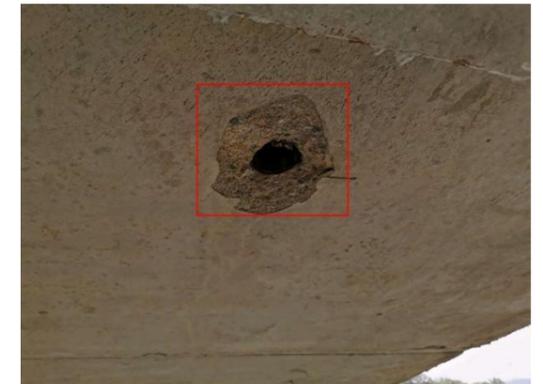
图 3-8: 何家坡 1#大桥(上行) 1DIB 箱梁: 距 1 号墩 10m 起, 距右侧 1m 处, 梁底剥落; 数量: 1 处, 长度: 0.2m, 宽度: 0.2m。

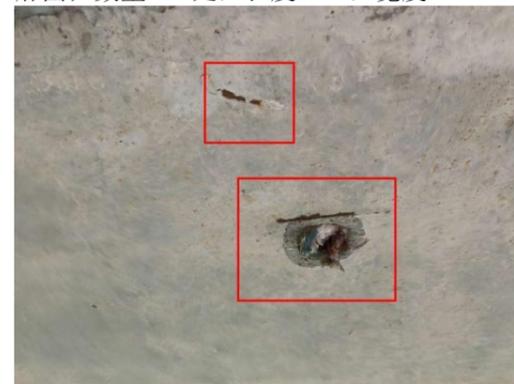
图 3-9: 紫云宫 1 号大桥(上行) 1DIB 箱梁: 距 1 号墩 20m 处, 距右侧 1m 处, 梁底破损露筋; 数量: 2 处, 长度: 0.1m, 宽度: 0.1m。

首先凿除缺陷部位表层的松散混凝土，露出新鲜混凝土，接着用人工除锈的方法，对外露普通钢筋除锈涂刷或喷涂阻锈剂，然后将混凝土表面清理干净，涂刷或喷涂混凝土界面剂后，采用聚合物砂浆或聚合物混凝土对缺陷部位进行修补。对出现锈蚀超过 20% 或锈断的钢筋，除锈后应采取同直径钢筋搭接焊在原钢筋上进行补强，然后涂刷或喷涂阻锈剂。

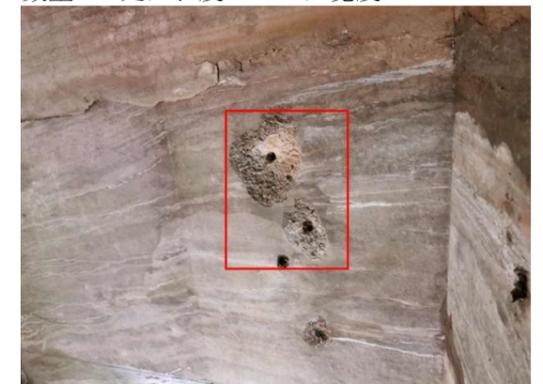
图 3-10: 紫云宫 1 号大桥(上行) 1YYB 箱梁: 距 0 号台 10m 起, 左翼缘板破损; 数量: 2 处, 长度: 0.3m, 宽度: 0.3m。

因施工时拆模时间过早或拆模时职工撬、扳、敲、击等导致缺棱掉角；模板安装规格不精确，或模板弯曲刚度差、可靠性不足、拧紧性不牢，导致边角弯曲，涨缩高低不平、毛边凸肋等。施工中或后期养护运营过程中受机械撞击可引起混凝土破损、掉角等病害。

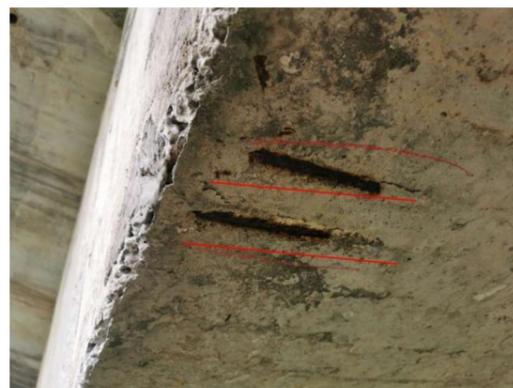
图 3-11: 牛角岗 2#大桥 (上行) 2DIB 箱梁: 距 1 号墩 50m 起, 距右侧 0m 处, 梁底露筋; 数量: 2 处, 长度: 0.3m。

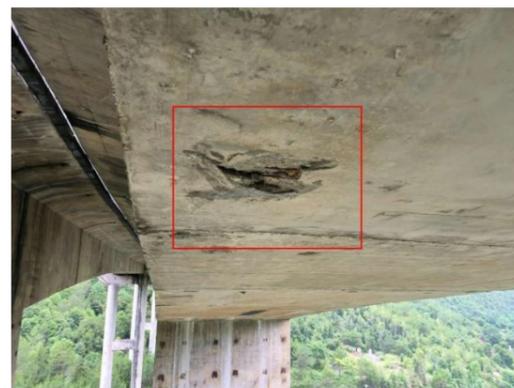
图 3-12: 牛角岗 2#大桥 (上行) 2DIB 箱梁: 距 2 号墩 30m 起, 距左侧 0.1m 处, 梁底破损露筋; 数量: 1 处, 长度: 0.3m, 宽度: 0.25m。

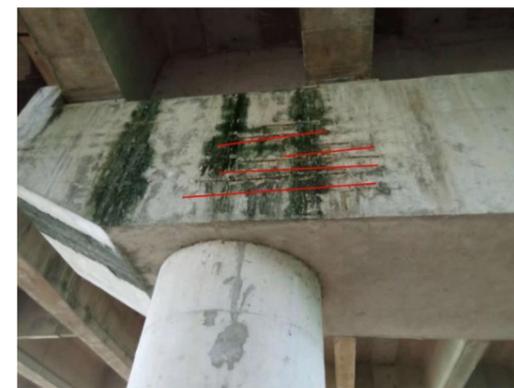
图 3-17: 南塘大桥 (上行) GR-3D 盖梁: 距左侧 1m 处, 小桩号面胀裂剥落; 数量: 4 处, 长度: 2m。

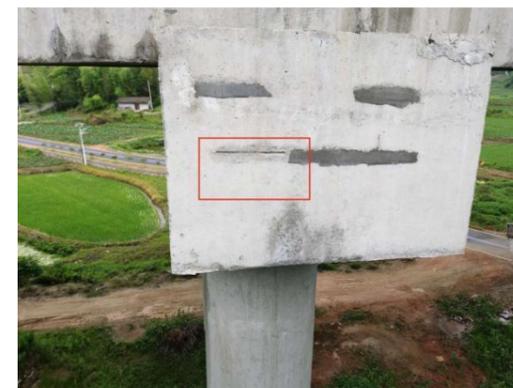
图 3-18: 南塘大桥 (上行) GR-29D 盖梁: 露筋; 数量: 1 处, 长度: 0.3m。

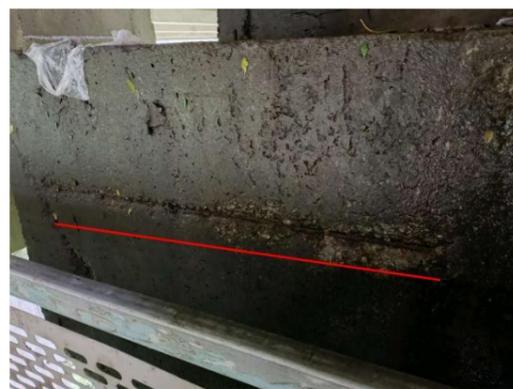
图 3-13: 紫云宫 1 号大桥 (上行) GR-3D 盖梁: 距左侧 0m 处, 距上缘 0.2m 处, 露筋; 数量: 1 处, 长度: 1m。

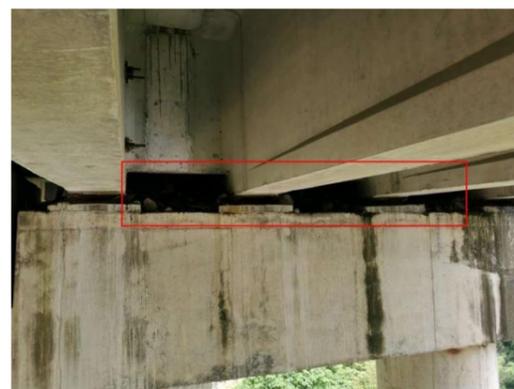
图 3-14: 苦竹山大桥 (上行) GL-6D 盖梁: 垃圾堆积。

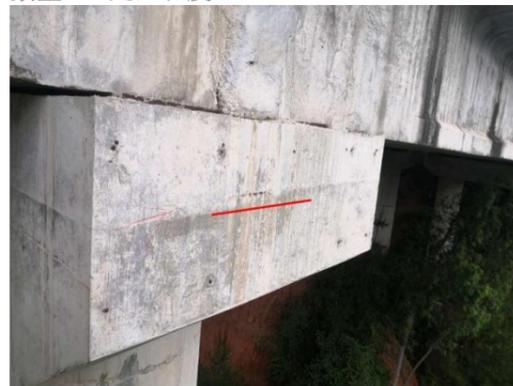
图 3-15: 牛角岗 2#大桥 (上行) GL-6D 盖梁: 距上缘 0.3m 处, 右侧露筋; 数量: 1 处, 长度: 0.2m。

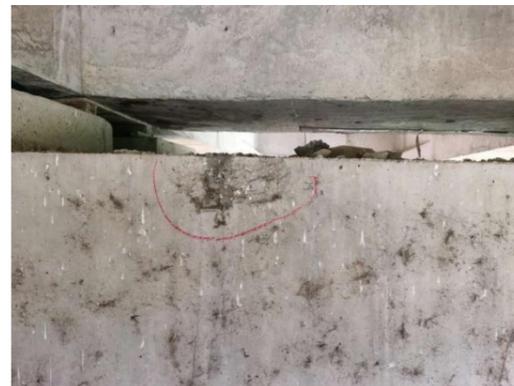
图 3-16: 南塘大桥 (下行) GL-5D 盖梁: 距右侧 6m 起, 距上缘 0m 处, 大桩号面破损; 数量: 1 处, 长度: 0.2m, 宽度: 0.15m。

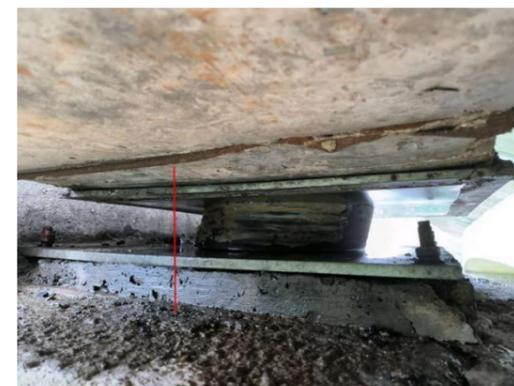
图 3-19: 紫云宫 1 号大桥 (上行) ZZ-4-3-1 支座: 纵向剪切; 数量: 1 个, 角度: 18°, 备注: 大桩侧。

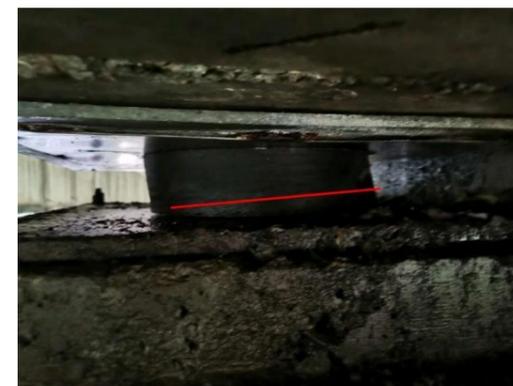
图 3-20: 紫云宫 1 号大桥 (上行) ZZ-4-3-5 支座: 横向剪切; 数量: 1 个, 角度: 10°, 备注: 左侧。

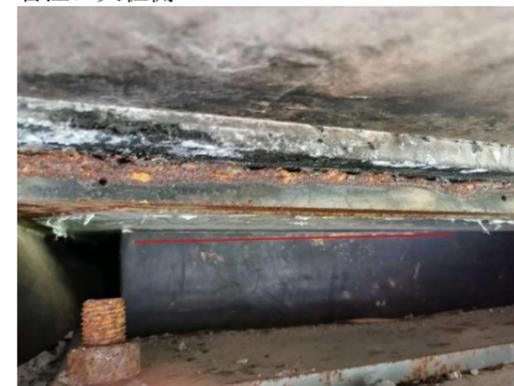
图 3-21: 苦竹山大桥 (上行) ZZ-3-3-2 支座: 脱空; 数量: 1 个, 百分比: 10%。

1. 支座垫石材料强度不足，干缩受压后局部开裂松散，造成支座串动或局部脱空；
2. 施工时支座垫石标高控制不当存在高差，导致支座串动或脱空；
3. 支座垫石和梁底钢板不水平，造成支座在桥梁振动作用下局部脱空；
4. 支座安装偏位，在长期受偏压的情况下导致串动或局部脱空。

1. 对于支座脱空的情况,采取垫塞钢板或楔形钢板的方法进行处治,要求填塞密贴支座,确保填塞钢板后支座顶、底面保持水平。
2. 填塞钢板厚度根据支座脱空实际情况进行确定,最小钢板厚度不得小于1mm,且填塞的钢板须采用镀锌钢板,以提高钢板的耐久性。在钢板与支座垫石或预埋钢板间涂刷粘钢胶,提高后期填塞的钢板的牢固性能。
3. 对整体脱空的支座采用整块矩形钢板填塞,填塞钢板应与主梁预埋钢板尺寸相同,施工前应先对预埋钢板进行现场复核。
4. 当支座边缘局部脱空H大于3mm时,应采用楔形钢板A大样的钢板,钢板单块整体,钢板边缘应大于支座边缘5cm。为保证楔形钢板填塞后牢固,应在钢板与主梁预埋支座垫石接触面涂刷粘钢胶。
5. 当支座边缘局部脱空H小于等于3mm时,考虑到楔形钢板的加工及施工困难,可采用楔形钢板B大样所示的钢板,且钢板1紧贴支座,为保证钢板1与钢板2连接牢固,钢板1与钢板2之间应采用粘钢胶粘贴。钢板1与预埋钢板之间的孔隙应注入环氧树脂。钢板1边缘应大于支座边缘5cm。粘贴钢板和注入环氧树脂时应采取适当措施,避免有机溶剂接触或污浊支座,为了楔形钢板能与支座有效贴合,施工前应测量对应支座脱空的具体尺寸。
7. 垫塞钢板工程量暂按每处10kg计,工程量以实际发生量为准,由业主和监理现场确认。
8. 施工前应对支座病害情况和型号进行现场复核,如与设计存在差异,应及时与设计单位、监理单位和业主单位沟通。

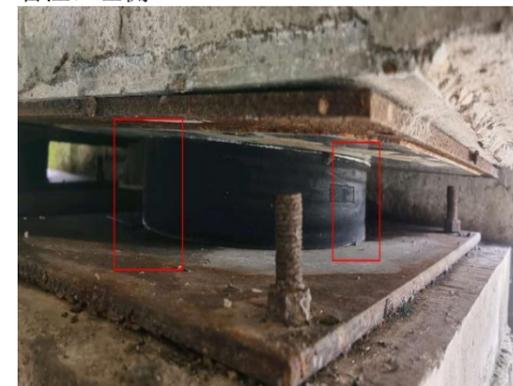
图 3-22: 南塘大桥 (上行) ZZ-21-21-1 支座: 竖向开裂; 数量: 1 条, 长度: 0.05m, 宽度: 0.1mm。

支座橡胶局部老化变质、开裂的采用涂刷专用橡胶支座裂缝封闭胶处理。

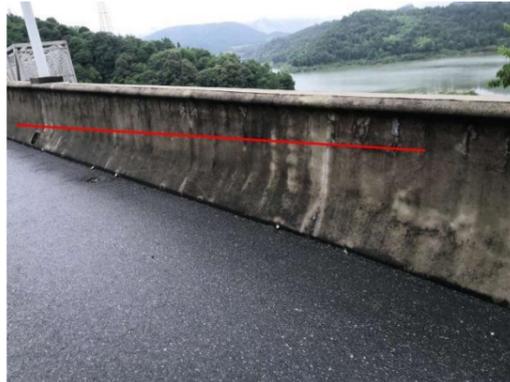
图 3-23：何家坡 1#大桥（上行）HL-R-1 右侧护栏：右侧右侧露筋；数量：36 处，长度：2m。

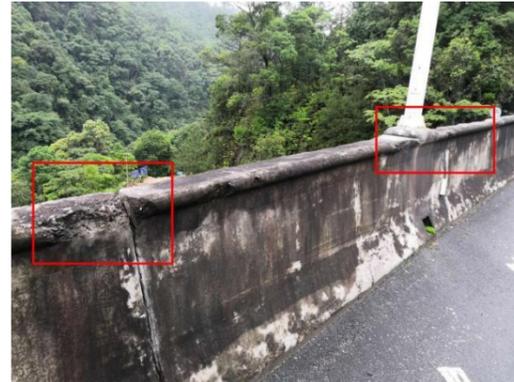
图 3-24：白石岭大桥（下行）HL-N-1 内侧护栏：2 号墩顶桥面破损；数量：3 处，长度：0.25m，宽度：0.1m。

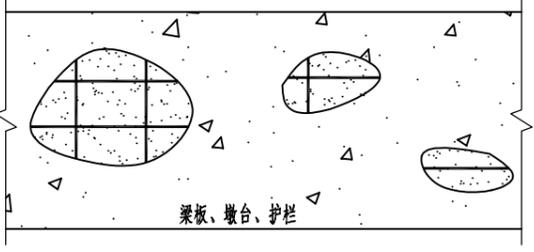
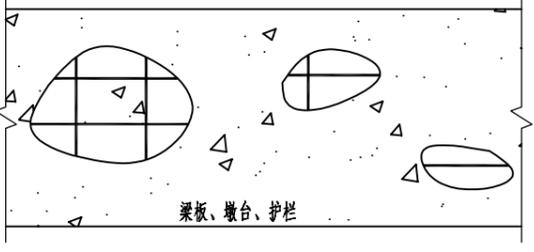
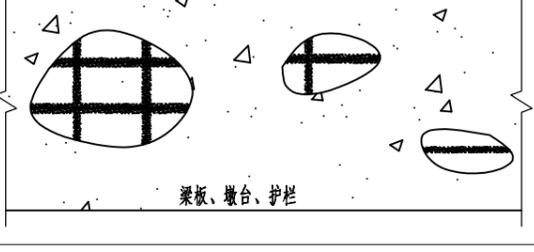
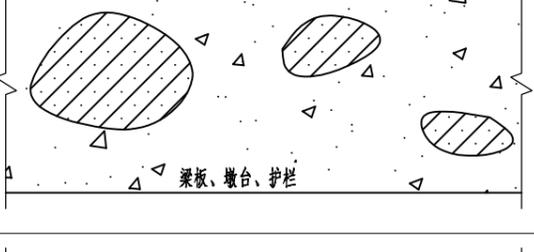
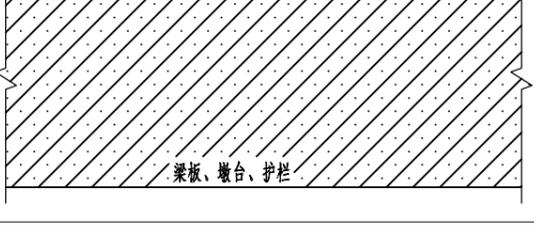
混凝土缺陷修补施工步骤示意图

1、调查病害情况： 对梁板、墩台、护栏等部位混凝土破损、膨胀、蜂窝麻面、钢筋外露锈蚀等情况进行调查，对病害部位做出标记并记录。
②

2、表面处理： 对混凝土表面破损、腐化、松散等区域周围约5cm范围内进行凿除，修补处应凿成较规则的多边形（方波形），用空压机清除表面粉尘，以保证修补效果。
③

3、钢筋防锈： 钢筋外露锈蚀的，对外露钢筋采用钢丝刷进行除锈处理，处理后在钢筋表面喷涂阻锈剂。为了提高新老混凝土之间的结合效果，在修补面上涂抹一层环氧胶液。
④

4、混凝土表面修补： 采用聚合物砂浆或聚合物混凝土修复混凝土表面。遇空洞较大时，可考虑酌情添加细骨料。
⑤

5、表面平整： 待砂浆达到强度后将表面打磨平整。

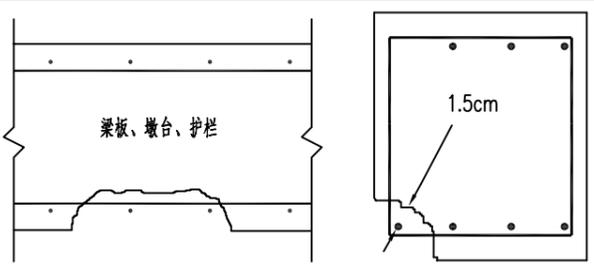
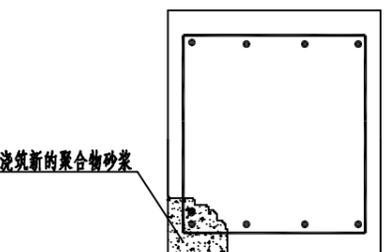
混凝土局部掉角补强示意图

1、凿除钢筋锈蚀处已损坏的混凝土，使钢筋全部露出；钢筋周围至少应与混凝土保持1.5cm距离。
②

2、用喷砂枪或其他工具（如钢丝刷等）清除钢筋及混凝土表面上的铁锈和灰尘、浮渣。
③

3、在原钢筋上绑扎不小于原钢筋直径的补强筋，与破损钢筋单面焊接。
④

4、为提高新老混凝土之间的粘结力，可在清除处理好的混凝土及钢筋上，均匀地喷涂界面剂。
⑤

5、浇筑新的聚合物砂浆或聚合物混凝土修复掉角。为防止混凝土表面产生中性化，应对新浇筑混凝土进行表面处理。

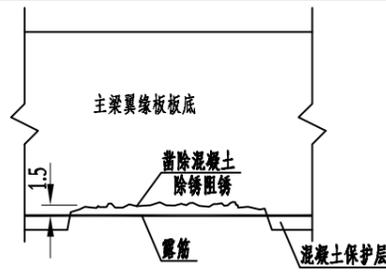
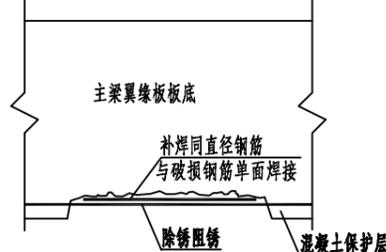
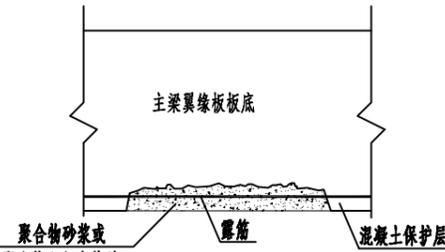
钢筋外露、锈蚀修补示意图

1、凿除钢筋锈蚀处已损坏的混凝土，使钢筋全部露出；钢筋周围至少应与混凝土保持1.5cm距离。清除钢筋及混凝土表面的铁锈、灰尘和浮渣等。用喷砂枪或其他工具（如钢丝刷等）清除钢筋及混凝土表面上的铁锈和灰尘、浮渣。
②

2、对于钢筋断裂、锈蚀严重部位，在原钢筋上绑扎不小于原钢筋直径的补强筋，与破损钢筋单面焊接。
③

3、对于露筋面积不大的可用聚合物砂浆局部修补，对于露筋面积较大的，可采用聚合物混凝土进行修补。

1. 本图适用于混凝土构件掉角、钢筋外露、锈蚀等病害修复。
2. 清理混凝土病害部位时注意不要损伤梁体原有钢筋（尤其是预应力筋或主筋）。
3. 在露筋、蜂窝麻面、破损等有混凝土缺陷的地方，应将外露的钢筋表面锈蚀物清理干净，清理后在其外表面涂刷阻锈剂形成保护膜，以阻止钢筋的锈蚀。
4. 裸露钢筋锈蚀严重的，在对原钢筋除锈阻锈处理后，补焊同直径钢筋，与破损钢筋单面焊接。
5. 阻锈剂一般涂刷范围为按病害区周围扩大约5cm，在渗水泛碱区域阻锈剂的涂刷范围为按病害区周围扩大约50cm。
6. 修补厚度<3cm时，采用聚合物砂浆修补，修补厚度>3cm时，采用聚合物混凝土修补，应满足修补后混凝土净保护层厚度不小于2.0cm。各桥实际修补面积及修补深度以监理工程师确认后的施工实际发生量为准。
7. 新老钢筋焊接长度应满足规范要求，单面焊不小于10d，双面焊不小于5d。
8. 严格按照桥梁维修养护相关规定及要求实施。

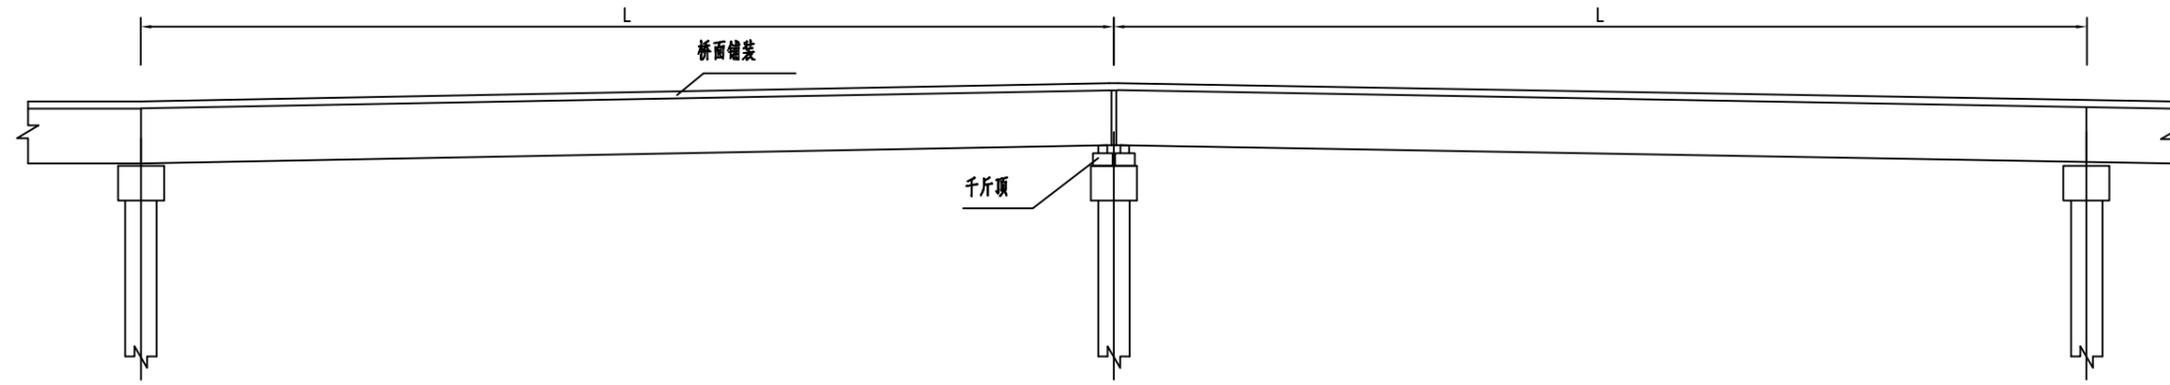
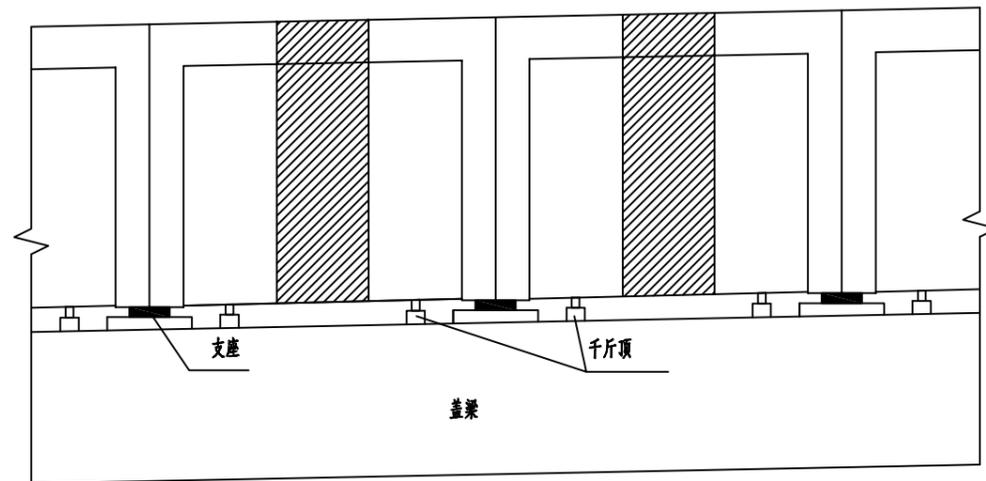
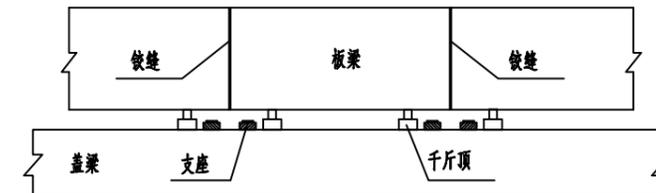
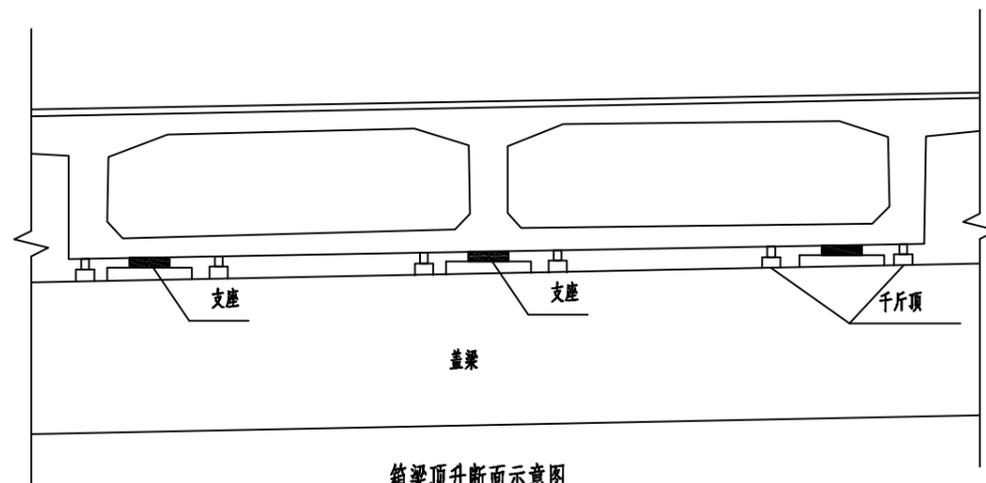
顶升梁体示意图

1. 本图仅为示意, 具体顶升时按批准的施工方案执行。
2. 对于主梁、墩台及基础所存在的病害应先进行维修处治, 然后再顶升梁体。
3. 由于墩台较高, 尽量利用原桥墩台作为顶升支撑点, 顶升费用按此方法考虑。
4. 千斤顶与梁体接触处垫上2厘米厚钢板, 以免应力过于集中损坏梁体。
5. 施工单位应做好整体顶升的详细方案, 经业主或专家审批后方可进行顶升, 以确保顶升安全。
6. 顶起高度以能抽出支座为准, 一跨纵向单点顶起, 最高不能超过5mm, 一跨横向梁体之间顶起高度差异控制在1mm内。
7. 采用整体顶升施工, 必须做好测量、观测、记录工作。
8. 顶升时, 注意控制顶升速度, 不能过快, 梁体顶升整体同步, 顶起和落梁过程中要进行施工监控, 确保梁体不会被破坏。
9. 梁体顶升时建议控制其上方起重车辆通行, 限制交通流量和车行速度, 尽可能减小对梁体结构的影响, 保证施工安全。
10. 顶升后应仔细检查梁体及桥面连续, 发现由顶升引起梁体出现新的病害应及时处理。
11. 千斤顶横向位置应尽量与支座中心线平齐, 单片梁肋左右侧各放置一个千斤顶, 且千斤顶内侧边缘尽量靠近支座垫石。
