2023 年永定支线二类桥维修处治工程

施工图设计

福建省高速技术咨询有限公司

二〇二三年七月

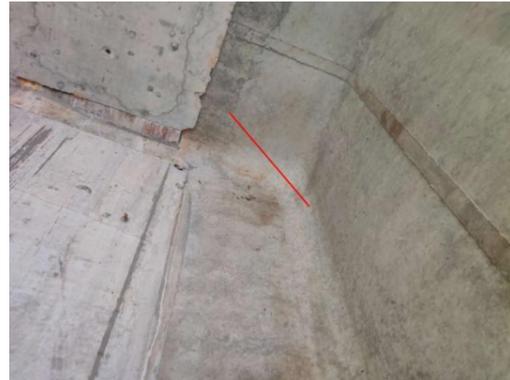
图 3-1: 白莲塘大桥(上行) 2-4T 梁: 距 1 号墩 0m 处, 右翼缘板斜向裂缝; 数量: 1 条, 长度: 0.7m, 宽度: 0.12mm。

- (1) 当裂缝宽度 $< 0.15\text{mm}$ 时，其对结构内部钢筋锈蚀的影响较小，采用表面封闭法进行封闭；
- (2) 当裂缝宽度 $\geq 0.15\text{mm}$ 时，其对结构内部钢筋锈蚀有一定影响，采用压力灌注法进行处治。

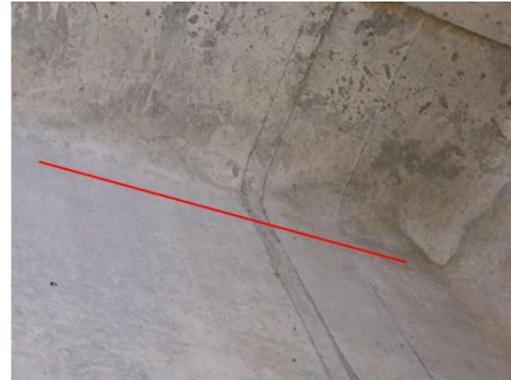
图 3-2: 白莲塘大桥(下行) 1-2T 梁: 距 0 号台 1m 处, 左侧, 翼板与腹板交接处纵向裂缝; 数量: 1 条, 长度: 2m, 宽度: 0.13mm。

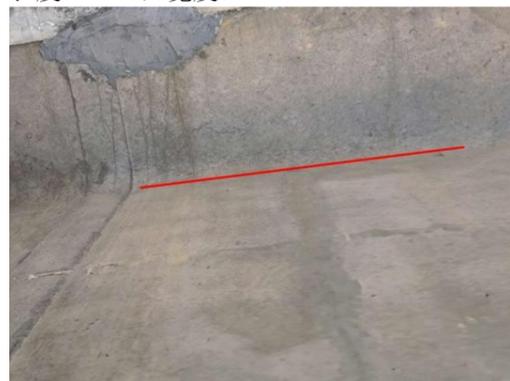
图 3-3: 上湖大桥(下行) 2-1T 梁: 距 2 号墩 0m 处, 左侧, 翼板与腹板交接处纵向裂缝; 数量: 1 条, 长度: 1.5m, 宽度: 0.12mm。

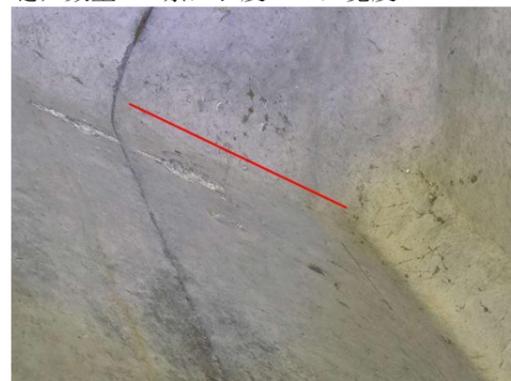
图 3-4: 石坑大桥(下行) 距 0 号台 0m 处, 左侧, 翼板与腹板交接处纵向裂缝; 数量: 1 条, 长度: 0.4m, 宽度: 0.12mm。

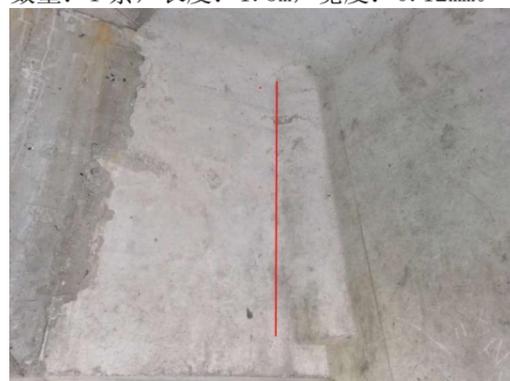
图 3-5: 石坑大桥(上行) 2-1T 梁: 距 2 号墩 0m 处, 左腹板竖向裂缝; 数量: 1 条, 长度: 1m, 宽度: 0.12mm。

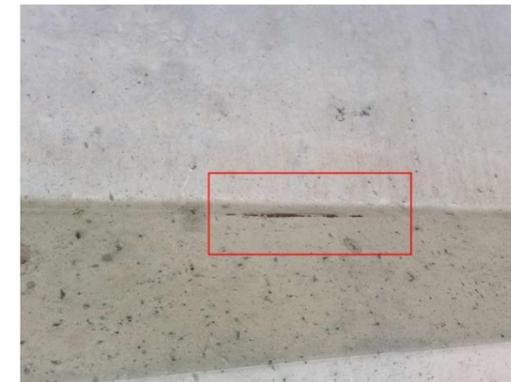
图 3-7: 白莲塘大桥(上行) 2-1T 梁: 距 2 号墩 7m 处, 马蹄左侧面露筋; 数量: 1 处, 长度: 0.3m。

首先凿除缺陷部位表层的松散混凝土，露出新鲜混凝土，接着用人工除锈的方法，对外露普通钢筋除锈涂刷或喷涂阻锈剂，然后将混凝土表面清理干净，涂刷或喷涂混凝土界面剂后，采用聚合物砂浆或聚合物混凝土对缺陷部位进行修补。对出现锈蚀超过 20% 或锈断的钢筋，除锈后应采取同直径钢筋搭焊在原钢筋上进行补强，然后涂刷或喷涂阻锈剂。

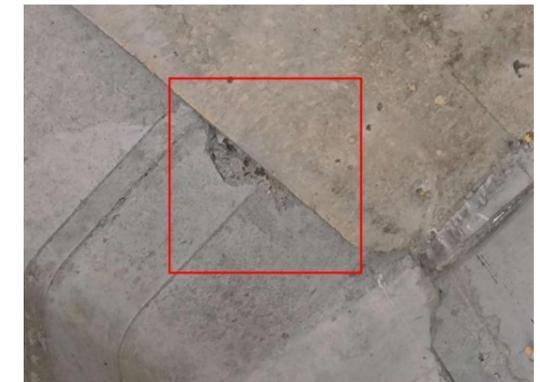
图 3-8: 白莲塘大桥(下行) 1-1T 梁: 距 0 号台 0.1m 处, 左翼缘板破损; 数量: 1 处, 长度: 0.15m, 宽度: 0.05m。

混凝土存在蜂窝、麻面、混凝土剥落、掉角、缺损、凹陷、网裂、流白灰、孔洞等缺陷的，先凿除缺陷部位表层的松散混凝土，露出新鲜混凝土，然后用聚合物砂浆或聚合物混凝土对缺陷部位进行修补。

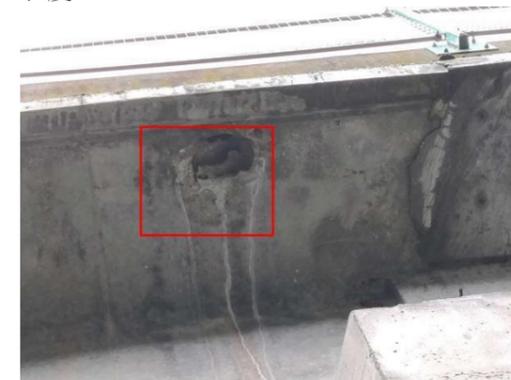
图 3-9: 湖雷互通 B 匝道桥 2-4T 梁: 距 1 号墩 0.5m 处, 左翼缘板破损露筋; 数量: 1 处, 长度: 0.2m, 宽度: 0.1m。

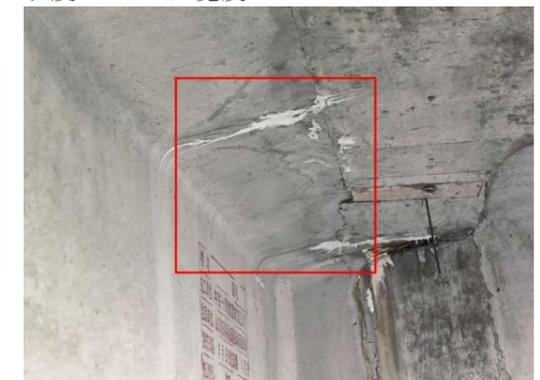
图 3-10: 石坑大桥(下行) 2-1T 梁: 距 1 号墩 1m 处, 左翼缘板渗水泛碱; 数量: 1 处。

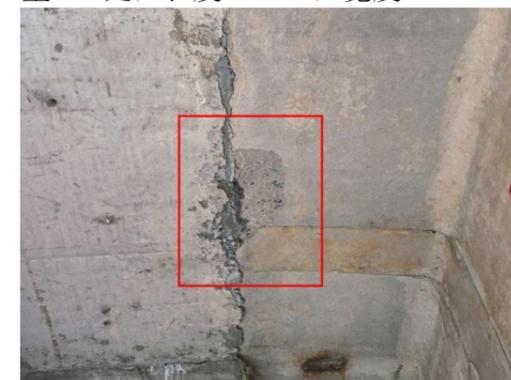
图 3-11: 湖瑶大桥(下行) 5-2T 梁: 距 4 号墩 1m 处, 右翼缘板剥落; 数量: 1 处, 长度: 0.3m, 宽度: 0.1m。

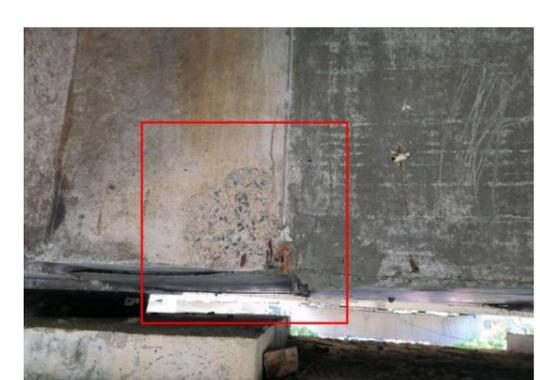
图 3-12: 湖瑶大桥(上行) 1-5-4H 横隔板: 小桩号面破损露筋; 数量: 1 处, 长度: 0.3m, 宽度: 0.2m。

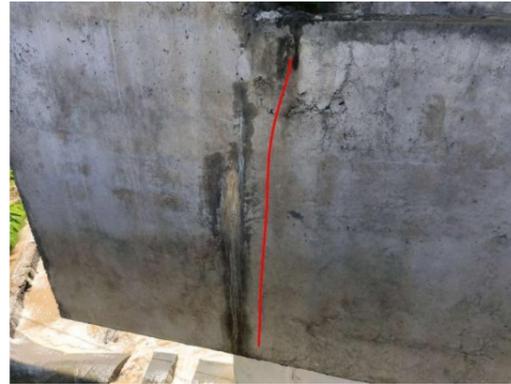
图 3-13: 上湖大桥（下行）GL-3D 盖梁：左侧挡块竖向裂缝；数量：1 条，长度：1m，宽度：0.13mm。

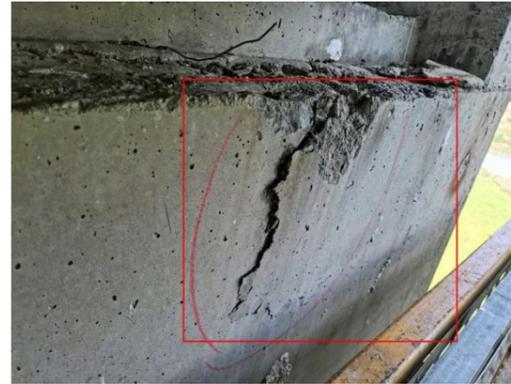
图 3-14: 上湖大桥（下行）GL-7D 盖梁：大桩号面破损；数量：1 处，长度：0.4m，宽度：0.3m。

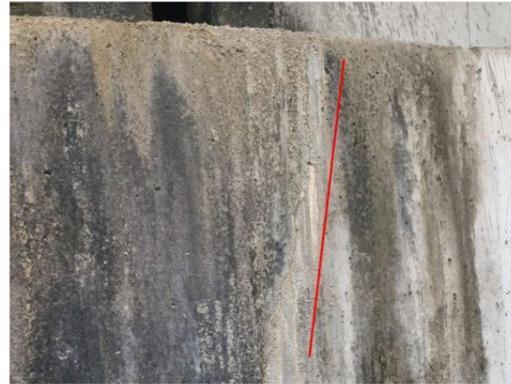
图 3-15: 桥子头大桥（下行）GL-7D 盖梁：左侧竖向裂缝；数量：1 条，长度：0.7m，宽度：0.14mm。

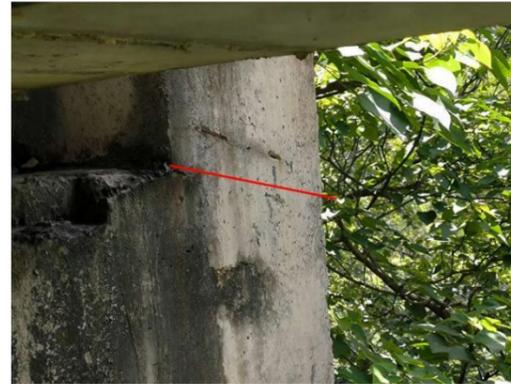
图 3-16: 张屋坝大桥（下行）GL-8D 盖梁：大桩号面露筋；数量：1 处，长度：0.2m。

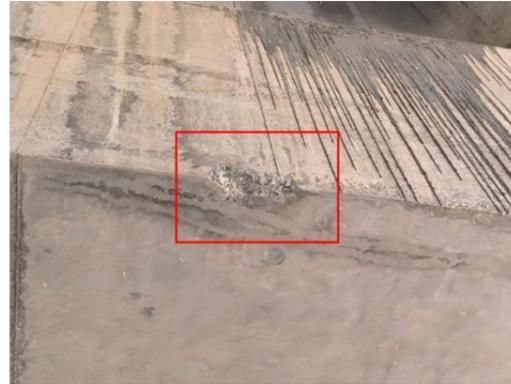
图 3-17: 湖瑶大桥（上行）GL-3D 盖梁：底面破损；数量：1 处，长度：0.15m，宽度：0.1m。

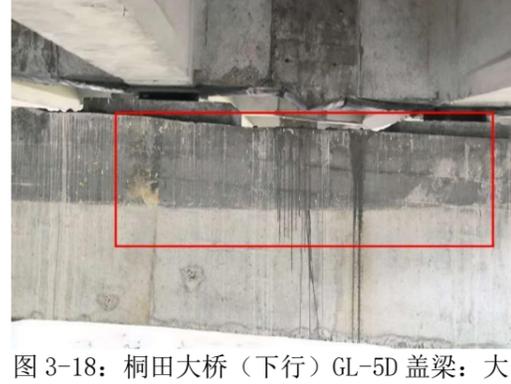
图 3-18: 桐田大桥（下行）GL-5D 盖梁：大桩号面露筋；数量：1 处，长度：0.5m。

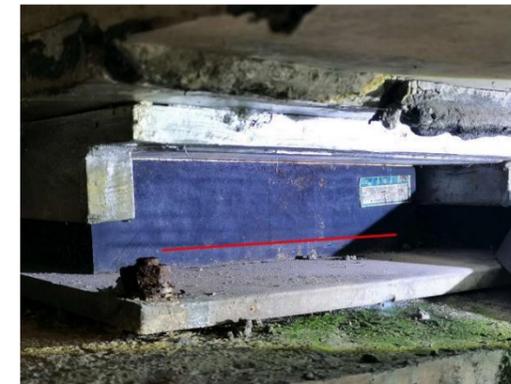
图 3-19: 白莲塘大桥（上行）ZZ-2-2-2 支座：横向开裂；数量：1 条，长度：0.2m，宽度：1mm，备注：小桩侧。

支座橡胶局部老化变质、开裂的采用涂刷专用橡胶支座裂缝封闭胶处理。

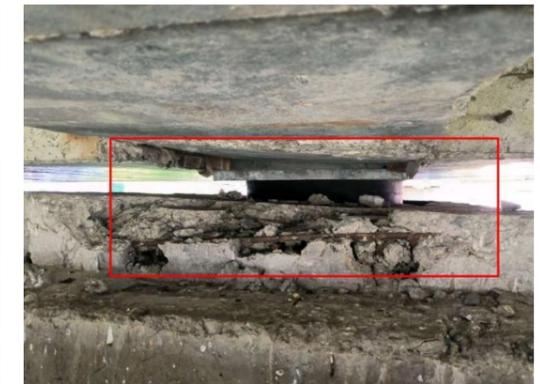
图 3-20: 上湖大桥（下行）ZZ-2-2-2 支座：垫石开裂破损；数量：1 个，长度：0.4m，宽度：20cm。

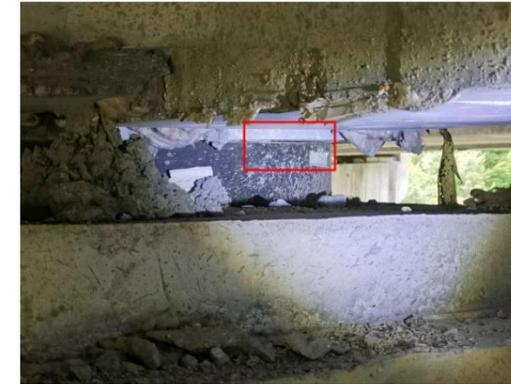
图 3-21: 湖雷互通主线桥（上行）ZZ-3-2-2 支座：脱空；数量：1 个，百分比：10%。

1. 对于支座脱空的情况,采取垫塞钢板或楔形钢板的方法进行处治,要求填塞密贴支座,确保填塞钢板后支座顶、底面保持水平。
2. 填塞钢板厚度根据支座脱空实际情况进行确定,最小钢板厚度不得小于1mm,且填塞的钢板须采用镀锌钢板,以提高钢板的耐久性。在钢板与支座垫石或预埋钢板间涂刷粘钢胶,提高后期填塞的钢板的牢固性能。
3. 对整体脱空的支座采用整块矩形钢板填塞,填塞钢板应与主梁预埋钢板尺寸相同,施工前应先对预埋钢板进行现场复核。
4. 当支座边缘局部脱空H大于3mm时,应采用楔形钢板A大样的钢板,钢板单块整体,钢板边缘应大于支座边缘5cm。为保证楔形钢板填塞后牢固,应在钢板与主梁预埋支座垫石接触面涂刷粘钢胶。
5. 当支座边缘局部脱空H小于等于3mm时,考虑到楔形钢板的加工及施工困难,可采用楔形钢板B大样所示的钢板,且钢板1紧贴支座,为保证钢板1与钢板2连接牢固,钢板1与钢板2之间应采用粘钢胶粘贴。钢板1与预埋钢板之间的孔隙应注入环氧树脂。钢板1边缘应大于支座边缘5cm。粘贴钢板和注入环氧树脂时应采取适当措施,避免有机溶剂接触或污浊支座,为了楔形钢板能与支座有效贴合,施工前应测量对应支座脱空的具体尺寸。
7. 垫塞钢板工程量暂按每处10kg计,工程量以实际发生量为准,由业主和监理现场确认。
8. 施工前应对支座病害情况和型号进行现场复核,如与设计存在差异,应及时与设计单位、监理单位和业主单位沟通。

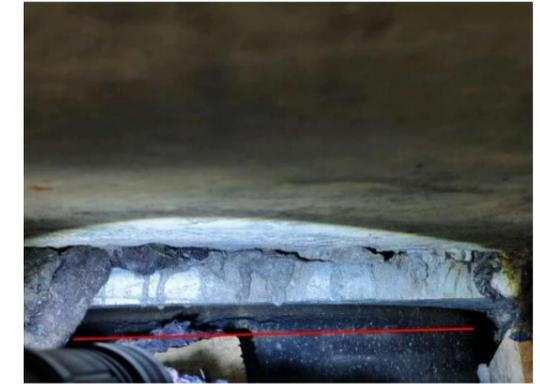
图 3-22: 石坑大桥（下行）ZZ-6-5-5 支座：小桩号面横向开裂；数量：1 条，长度：0.4m，宽度：0.3mm。

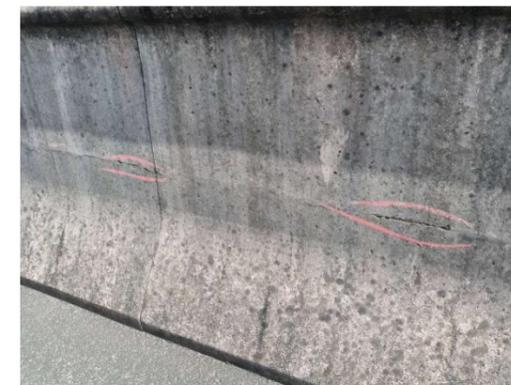
图 3-23: 白莲塘大桥（上行）HL-R-1 右侧护栏：2 号墩顶桥面，右侧露筋；数量：2 处，长度：0.3m。

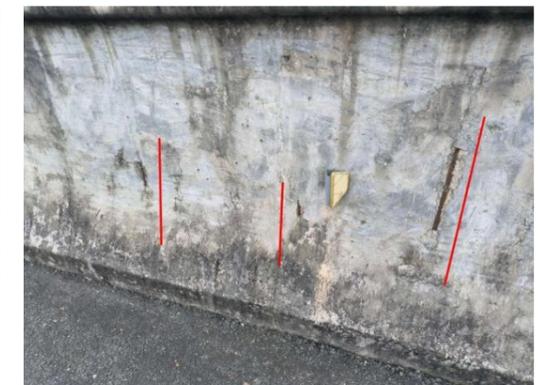
图 3-24: 石坑大桥（上行）HR-R-1 右侧护栏：0 号台顶桥面，右侧露筋；数量：3 处，长度：0.15m。
